乌审旗中国石油化工股份有限公司
华北油气分公司采气一厂“6·28”一般爆燃
事故调查报告

鄂尔多斯市人民政府事故调查组

2025年8月

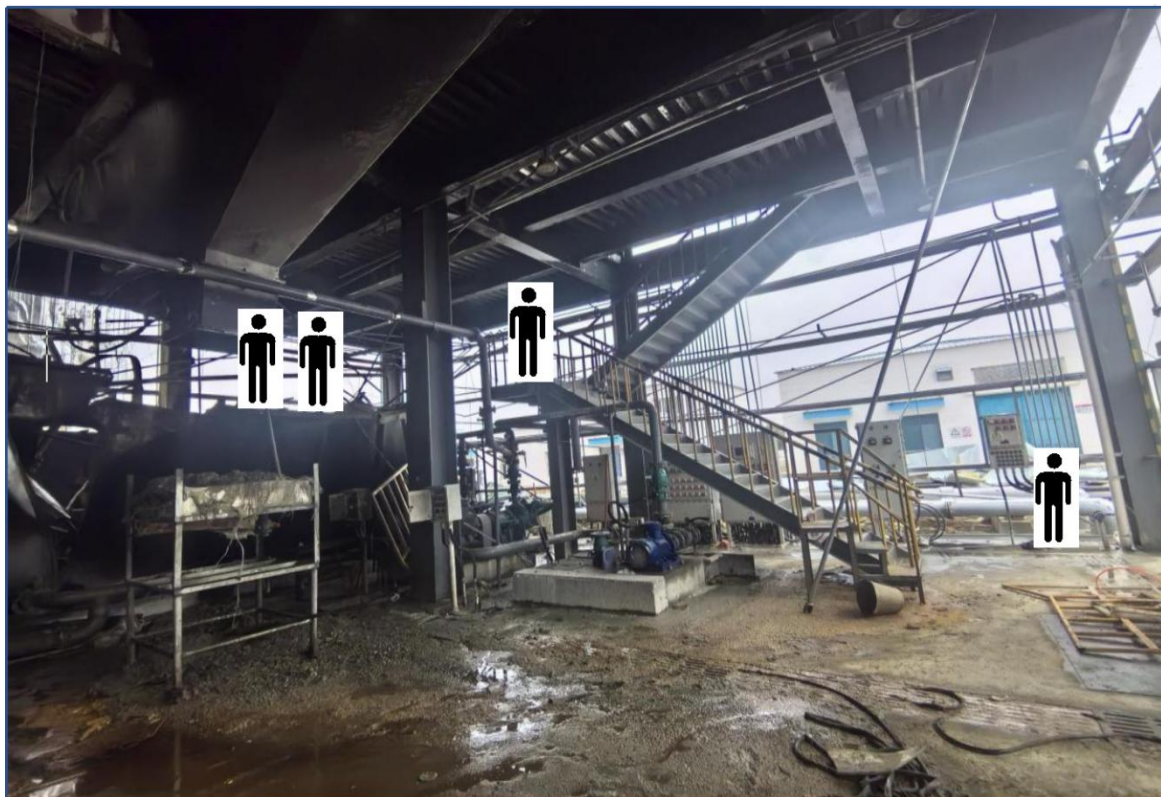
图3 事故现场人员位置图

到达混凝撬顶部楼梯平台处。22时07分16秒，刘某某和陆某某位于混凝撬上方，任某某下楼去启动风机，宋某某后退到混凝撬东侧楼梯转角平台处。22时07分33秒，在任某某按下风机启动按钮的瞬间，混凝撬发生爆燃。

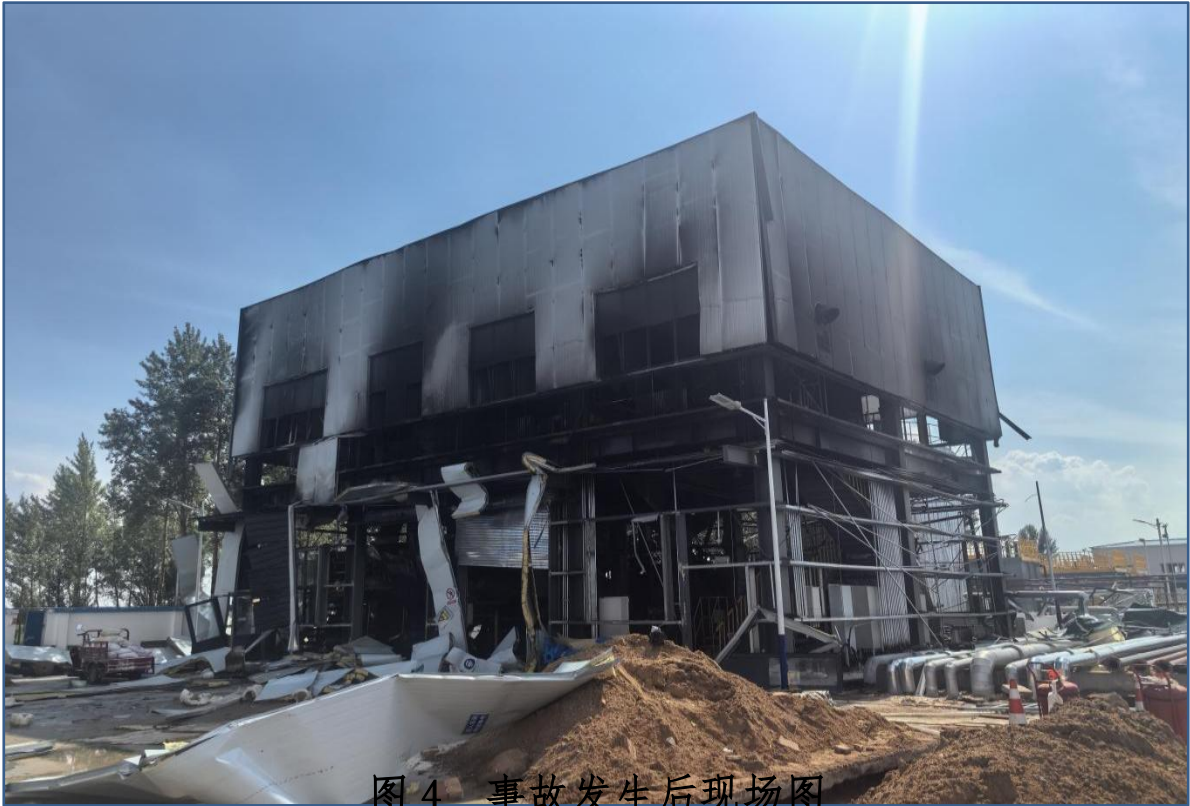
图 4 事故发生后现场图

事故造成混凝撬顶部钢板撕裂掉落在混凝撬内，安装在混凝撬顶板上的3个搅拌器、1个排风机和1个阻火器掉落在混凝撬内，距离混凝撬北侧1.8米处污泥脱水间厂房彩钢板脱落，距离混凝撬东侧9.4米处污泥脱水间厂房彩钢板脱落；距离混凝撬西侧1.5米处污泥脱水间厂房彩钢板脱落，穿线管断裂；距离混

凝撬南侧 2.5 米处板框压滤机损坏，安装在凝撬南侧外壁上的斜梯弯曲变形。
