乌审旗中国石油化工股份有限公司
华北油气分公司采气一厂“6·28”一般爆燃
事故调查报告

鄂尔多斯市人民政府事故调查组

2025年8月

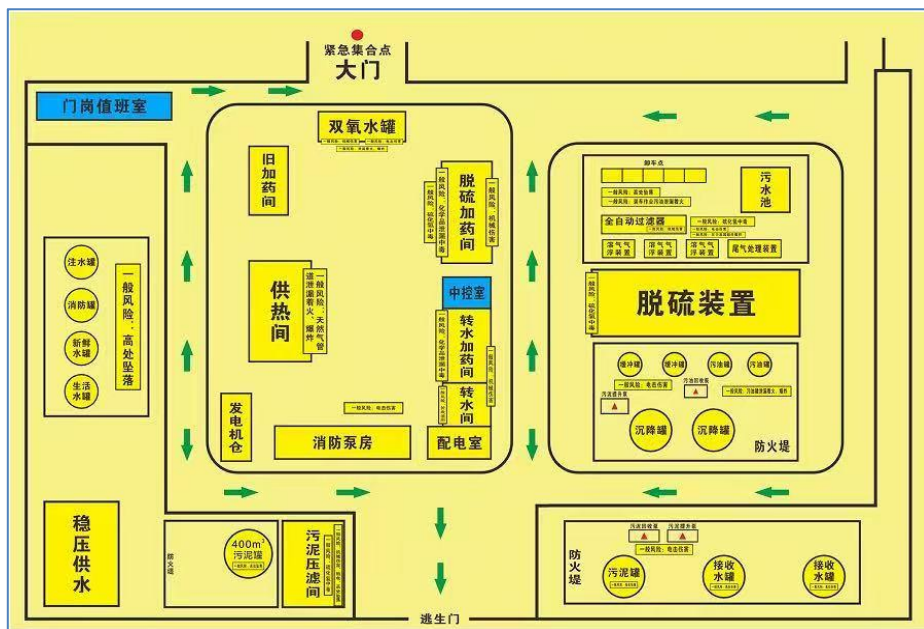
图 1 净化队第一处理站平面图

本次事故发生在乌审旗图克镇大牛地村七社的中国石油化工股份有限公司华北油气分公司采气一厂净化队第一处理站新建的污泥处理系统，爆燃点位于净化队第一处理站污泥脱水间一层西北角的凝撬。第一处理站污泥脱水间于2024年9月开工建设，2024年11月底建成。工程编号：24P-7843S-02；总建筑面积：601.40平方米；建筑功能与层数层高：本工程为新建污泥脱水间，二层；建筑高度为13.05米；结构形式：钢结构；安全等级、屋面防水等级：1级；耐火等级：二级；防雷等级：三级；场地类别：II类；抗震设防烈度：6度；使用年限：50年；设计高程：室内外高差0.150米，室外地坪标高相当于绝对

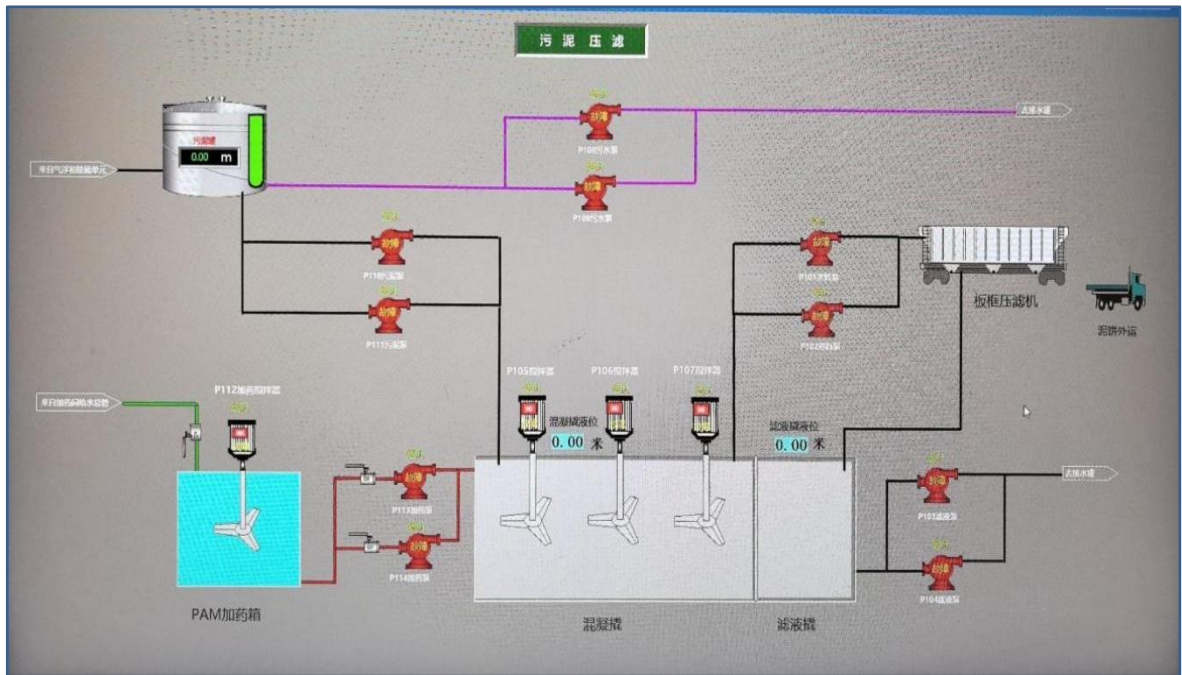
图 2 污泥脱水间工艺流程图

事故装置上游接收罐、沉降罐、脱硫装置及气浮装置产生的污泥（主要成分：水、油泥等），泵入净化队第一处理站 2 座 400m³ 的污泥罐（1#拱顶立式常压罐和 2#拱顶立式常压罐），罐内污泥经 P110 或 P111 污泥泵打入污泥脱水间混凝撬进行污泥调理。混凝撬上方安装 3 台电动搅拌器，在加药过程中搅拌器和隔爆型防爆轴流风机（以下简称排风机）同时运行。脱水后的泥饼（含水率<65%）装袋后运至距离净化队第一处理站约 1.5 公里的中石化采气一厂危废暂存点含油污泥间，后委托有资质单位进行处置；滤液经滤液撬汇集，返回到污水系统的沉降罐进行再次处理。

1. 压滤工艺设计存在缺陷。混凝撬顶部排气管线由 DN300 变径为 DN100 然后再汇集到净化厂 DN200 废气排放总管，由于废气排放总管以埋地敷设方式穿越道路和装置区导致排气管排气不畅，引起企业私自增加排风机违规行为。不符合《石油化工企业设计防火标准》（GB 50160-2008，2018 年版）7.2.4 条规定。《工业企业总平面设计规范》（GB 50187-2012）8.1.2 条规定。
